Enskilt avlopp med  
10 års funktionsgaranti

# Markbaserad rening

Inventering av över 200 hushåll i Uppland

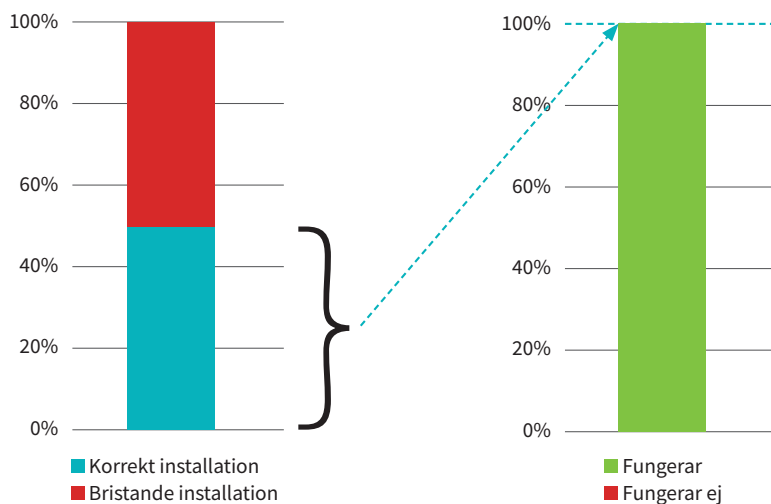
**Många brister i samband med tillstånd och installation**

I ovanstående resultat har vi bortsett från anläggningar som inte har förutsättningar att fungera, dvs där slamavskiljaren är trasig eller grovt fusk förekommit.
